Bericht 600 121 936

Gegenstand: Vergleichende Untersuchung von Stahlrohr-
oberflächen nach dem Strahlen mit Druckluft
und PowAir Glasspearls

Datum: 15.04.2015

TÜV SÜD Industrie Service GmbH
Region Baden-Württemberg
Bereich Anlagentechnik
Werkstoffuntersuchung
Gottlieb-Daimler-Str. 7
70794 Filderstadt
Deutschland

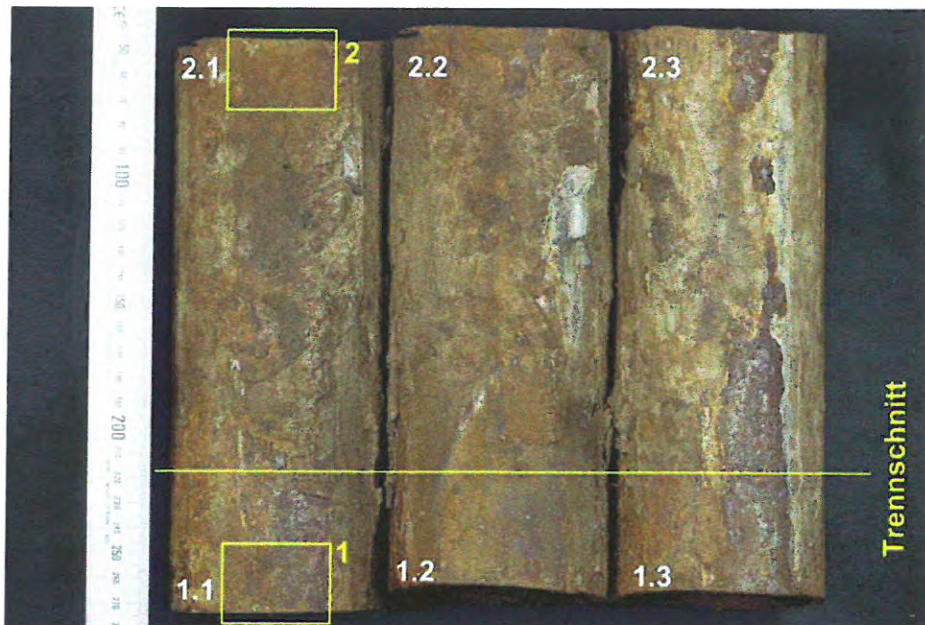
Bild 1
angelieferter Abschnitt aus Heizschlange

Die Bilder 1 und 2, Anlage 1 zeigen den angelieferten Abschnitt aus der Heizschlange eines Biomassekessels. Es handelt sich um drei Rohre die miteinander verschweißt sind. Es sind deutliche Ablagerungen auf den Rohren zu erkennen, wie sie typischerweise vom Betrieb des Kessels herrühren. Details der Rohroberfläche sind in den Bildern 3 und 4 Anlage 1 dokumentiert.

Von dem Abschnitt wurde ein Teil abgesägt, der später nicht durch Strahlen mit PowAir Glasspearls gereinigt werden sollte. Der Trennschnitt ist in Bild 1, Anlage 1 eingezeichnet. Zur Unterscheidung und eindeutigen Beschreibung wurden die einzelnen Rohre entsprechend durchnummeriert, siehe hierzu auch Bild 1, Anlage 1.

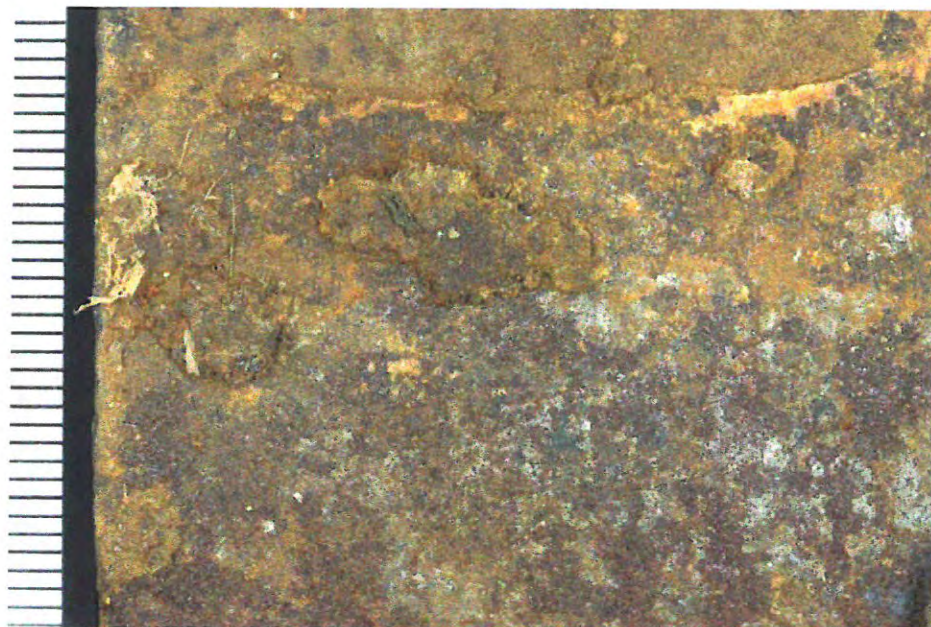
Bild 3

Ausschnitt 1 aus Bild 1
Rohr 1.1

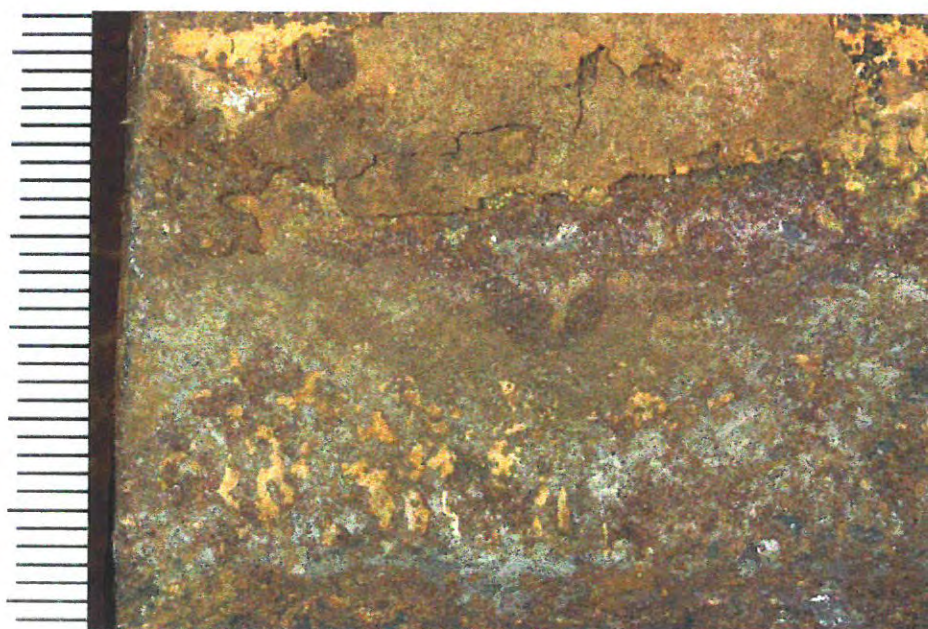
Bild 4

Ausschnitt 2 aus Bild 1
Rohr 2.1

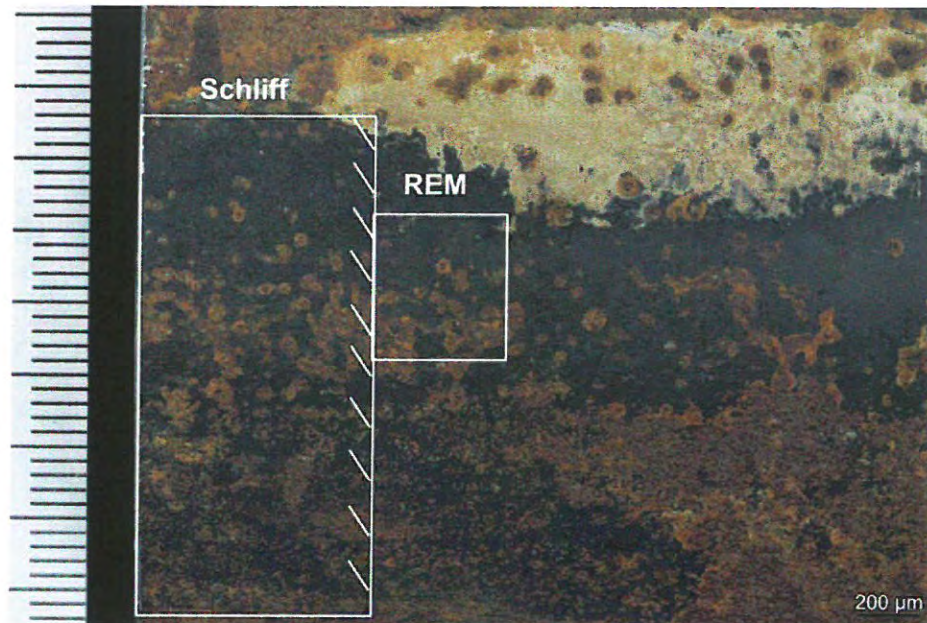
Bild 5
Rohr 1.1
von Hand gereinigt

Von dem abgetrennten Teil 1 wurde das Rohr 1.1 in einem Teilbereich vorsichtig mit einer Bürste, sowie unter Einsatz von Spülmittel, Alkohol und Aceton gereinigt, soweit es ohne Verletzung der eigentlichen Stahloberfläche möglich war.

Dieser so gereinigte Bereich ist in Bild 5, Anlage 1 dokumentiert.

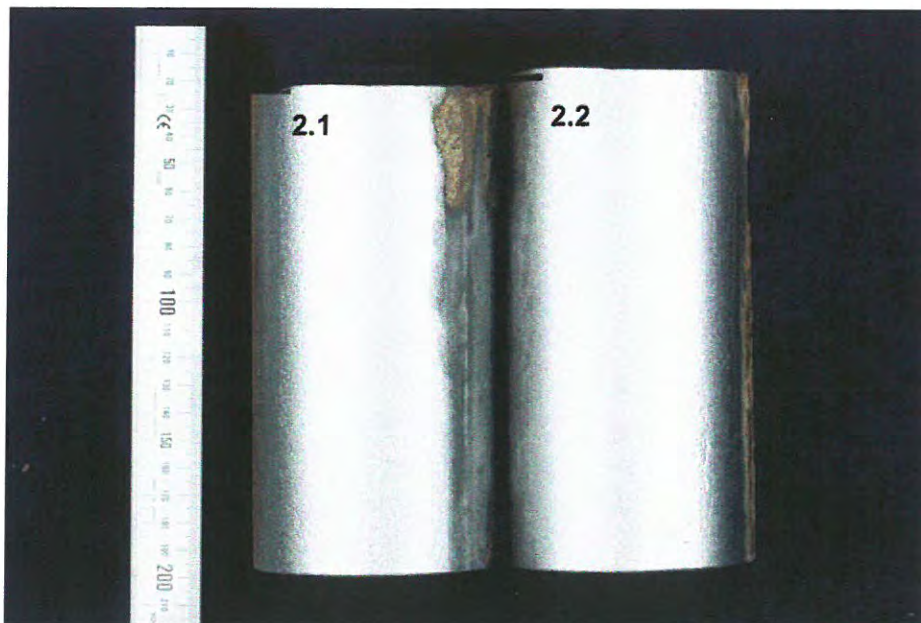
Die Bilder 6 bis 8, Anlage 1 zeigen die Rohroberflächen nach dem Reinigungsvorgang.

In dem mit PowAir Glasspearls gestrahlten Bereich sind die Ablagerungen entfernt.

Die Rohroberflächen sind metallisch blank.

Bild 6
Proben 2.1 und 2.2 nach dem Strahlen mit PowAir Glasspearls
2.1 Strahldauer 20 sec.
2.2 Strahldauer 60 sec.

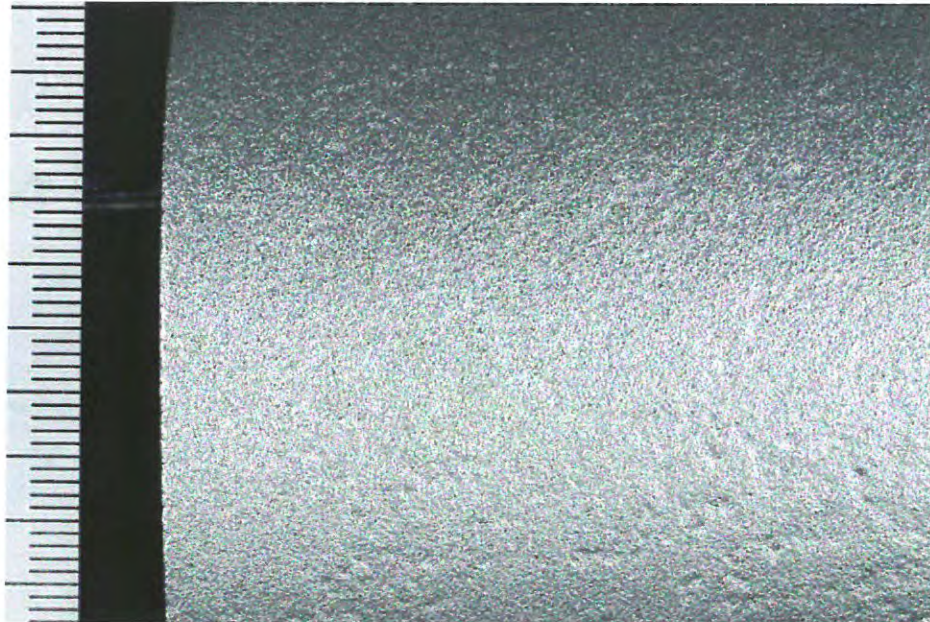
Bild 7

Oberfläche Rohr 2.1 nach 20 sec. Strahlen mit PowAir Glasspearls

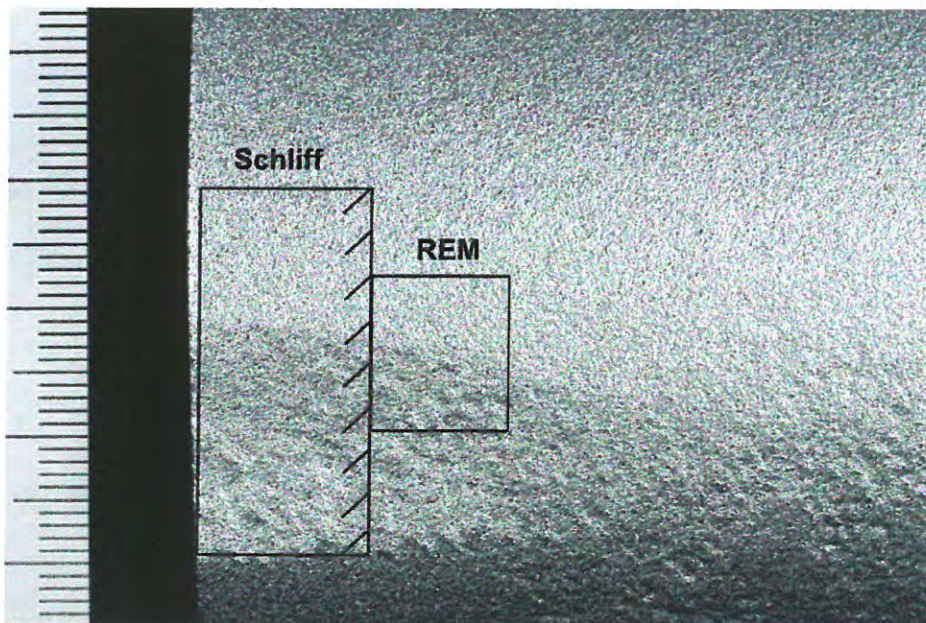
Bild 8

Oberfläche Rohr 2.2 nach 60 sec. Strahlen mit PowAir Glasspearls

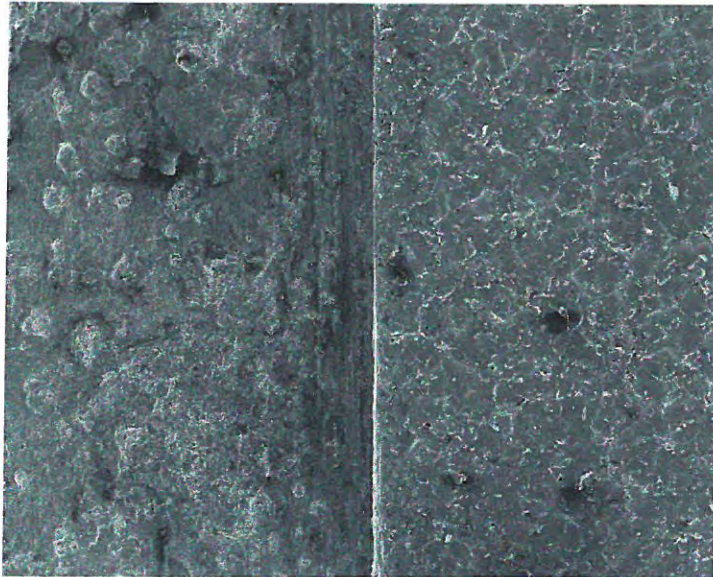
Bild 1

links: Rohr 1.1
rechts: Rohr 2.2

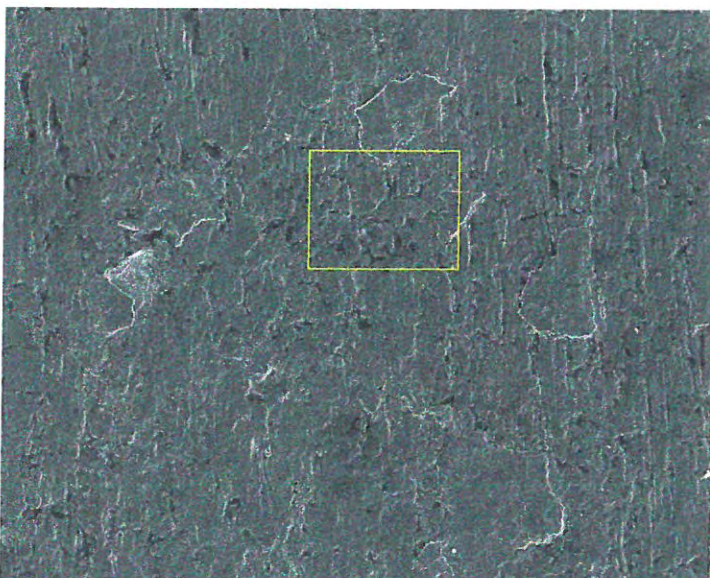
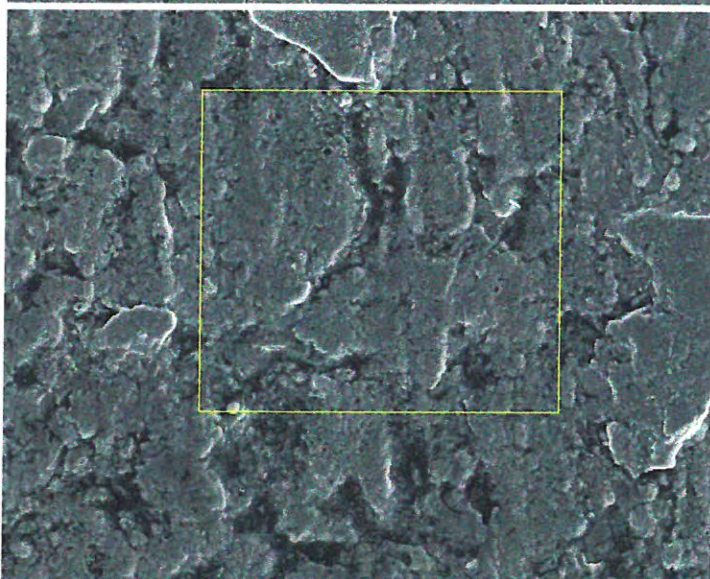
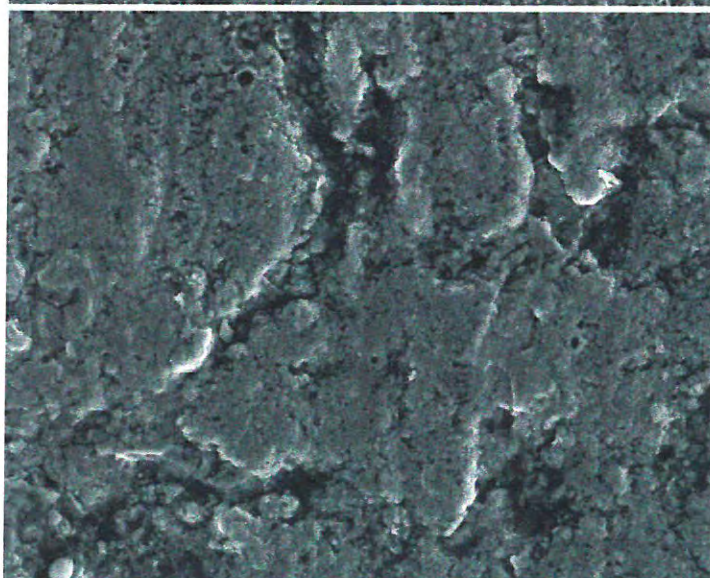
Auf der Oberfläche des von Hand gereinigten Rohres 1.1 sind noch Korrosionsschichten und stellenweise Ablagerungen vorhanden.

Ausschnitt aus Oberfläche von
Rohr 1.1

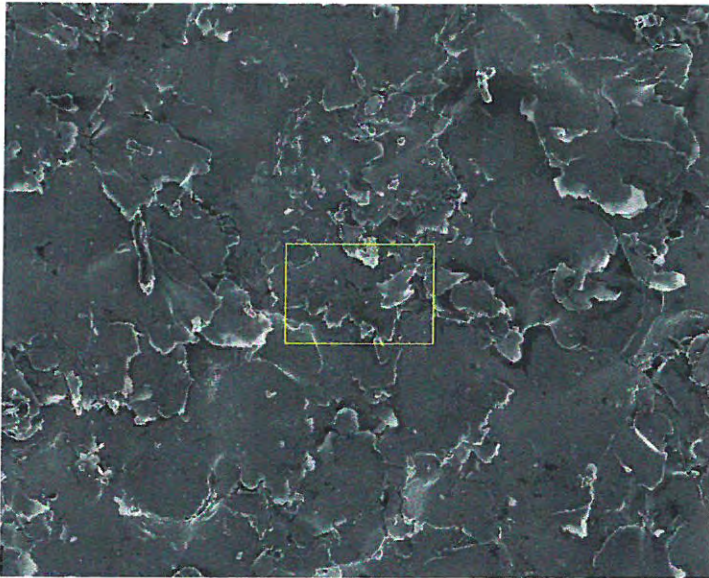
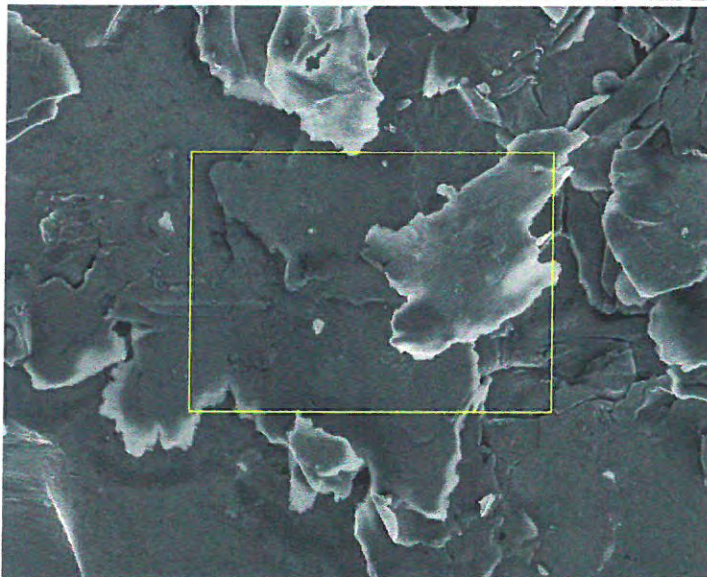
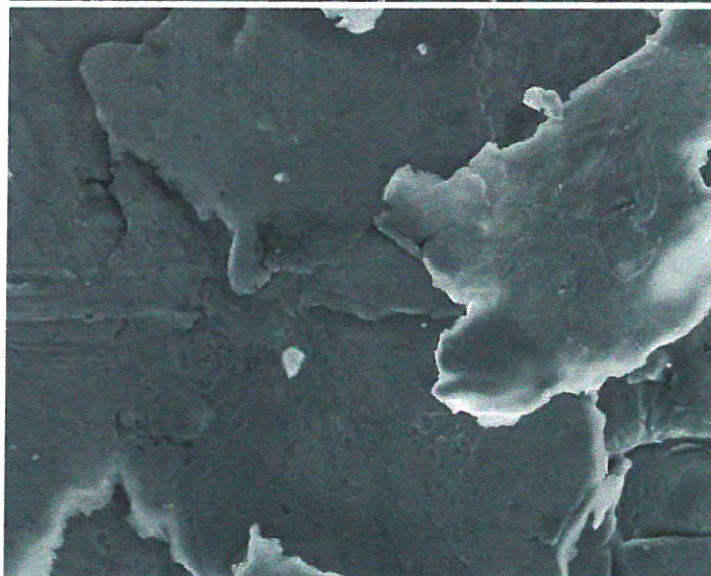
Die mit PowAir Glasspearls gestrahlten Oberflächen weisen eine schollenartige Struktur auf, die auf die Verformung des Materials zurückzuführen ist.

Ausschnitt von Rohr 2.2

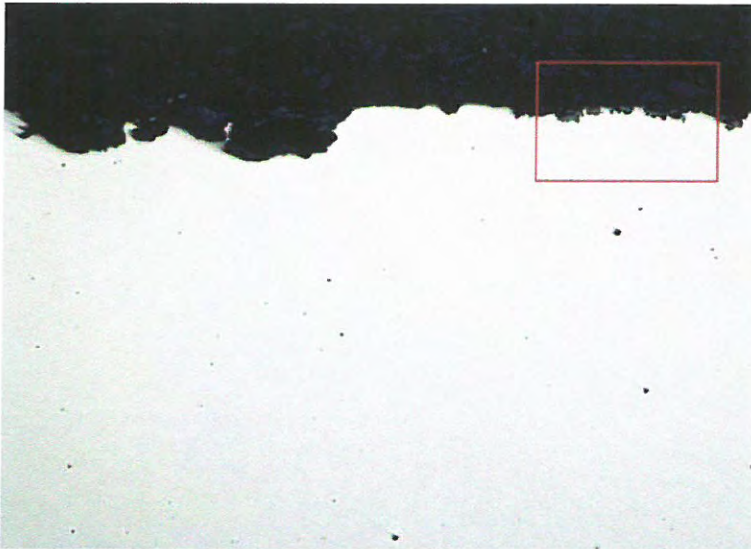
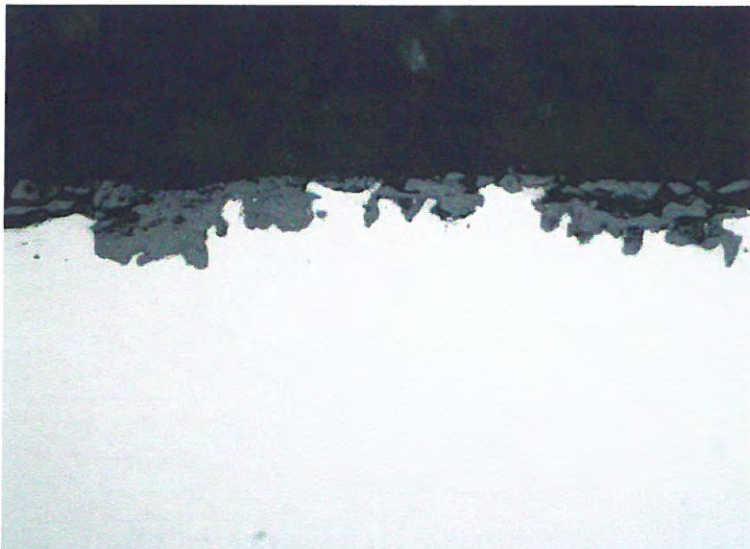
Das von Hand gereinigte Rohr 1.1 zeigt deutliche Mulden durch den korrosiven Angriff während des Betriebes, siehe Bilder 1 und 2, Anlage 3.

Schliffbild Rohr 1.1

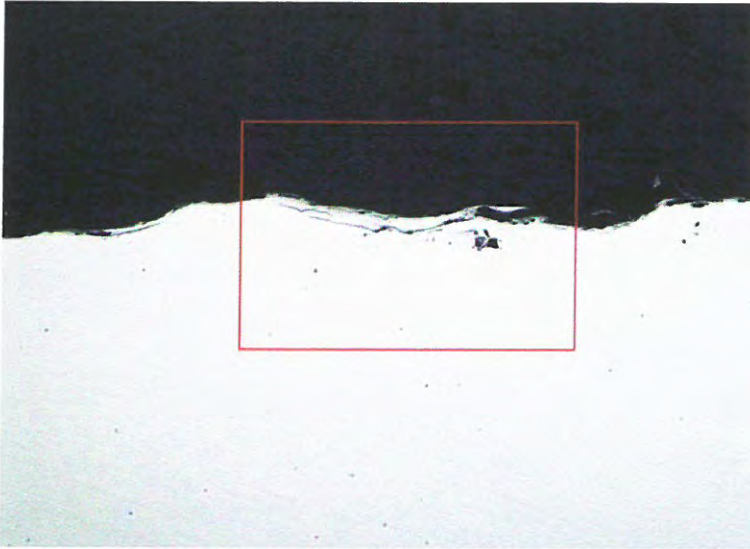
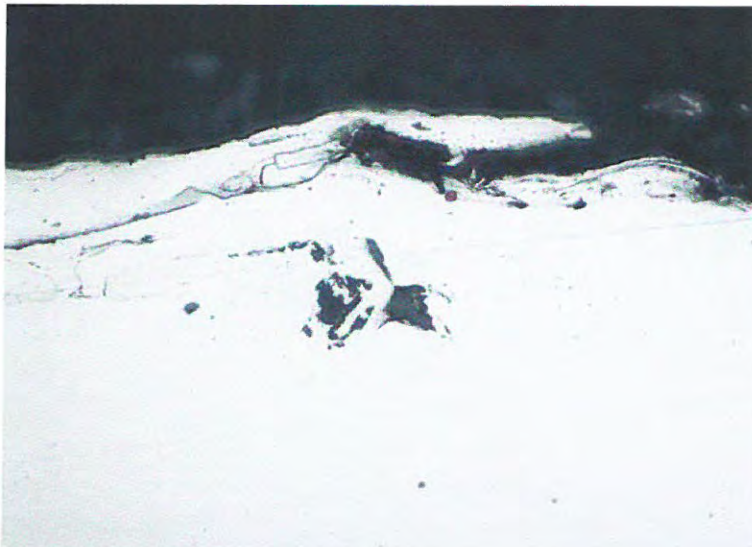
In den Bilder 3 und 4, Anlage 3 ist eine eingeebnete Oberfläche erkennbar. Die Korrosionsmulden sind teilweise von verformtem Material überdeckt.

Schliffbild Rohr 2.2

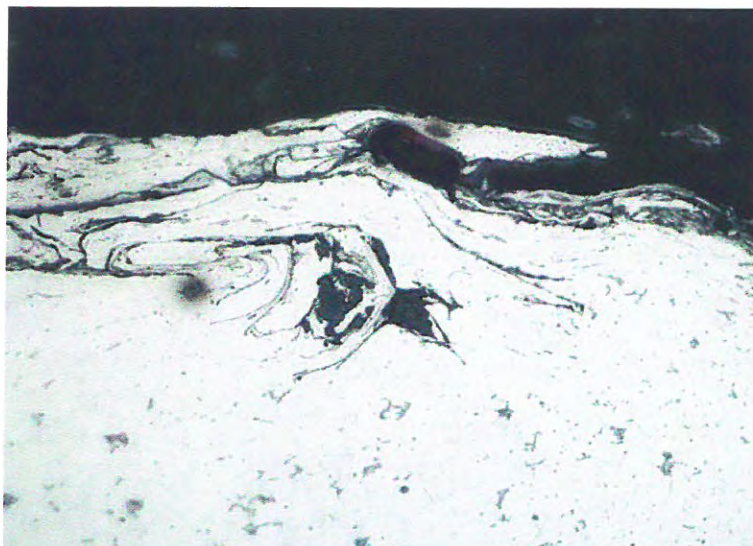
Bild 5

Im geätzten Zustand ist die Verformung des Gefüges deutlich zu erkennen, siehe Bild 5, Anlage 3.

wie Bild 4 (geätzt)
deutlich verformtes Gefüge

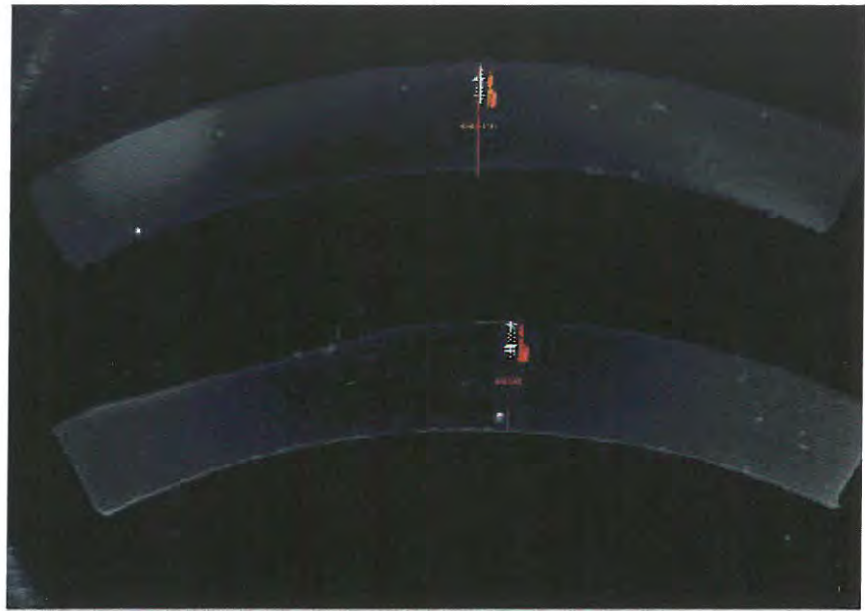
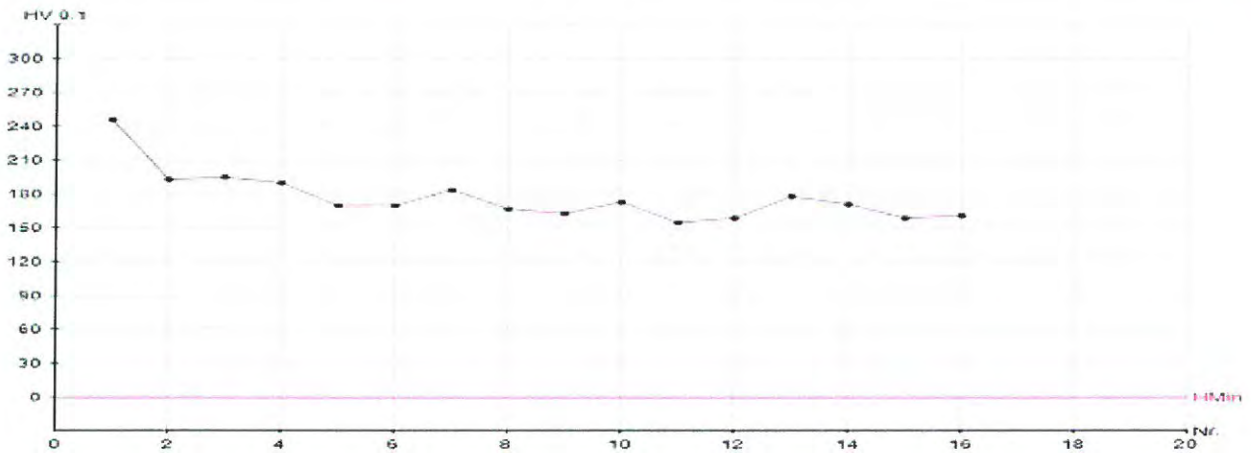
Reihe: Rohr 2.2 (gestrahlt mit PowAir Glasspearls)

Bei dem mit PowAir Glasspearls gestrahlten Rohr 2.2 ist bis zu einer Tiefe von 2 mm eine höhere Härte messbar als im Kern. Gegenüber dem von Hand gereinigten Rohr ist in einer Tiefe von 1mm eine, um ca. 50 Einheiten höhere Härte zu messen.

Dies deutet auf eine Kaltverfestigung durch die Reinigung mit Druckluft und den PowAir Glasspearls hin.

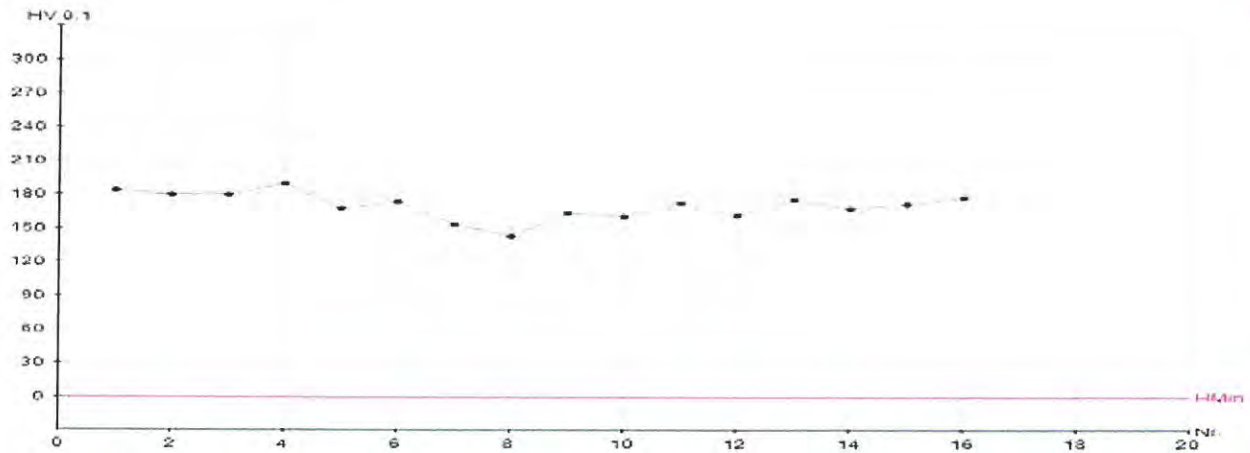
Reihe: Rohr 1.1 (von Hand gereinigt)

Bei dem, von Hand gereinigten, Rohr 1.1 ist zwischen Rohroberfläche und Kern kein signifikanter Härteunterschied feststellbar, siehe Anlage 4.
